TRUC DU MOIS SATURN ION

Problème rencontré : *Surconsommation intermittente du démarreur.*

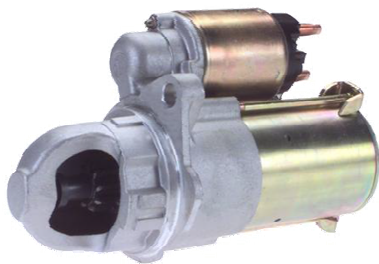
Lors du démarrage, le moteur n'effectue que deux rotations puis arrête le démarrage en cours. Après vérification, nous constatons que le démarreur consomme plus de 300 amps de façon intermittente. Le client attend 15 minutes et le véhicule redémarre comme à l'habitude. Remarque: même avec un nouveau démarreur et une batterie neuve, le problème n'a pu être résolu. Pourquoi? Tout simplement parce que le problème se situe plutôt au niveau du système d'antivol, d'anti-démarrage...

Voici pourquoi. Le système antivol de la Saturn « ION » comporte un lecteur de clé à puce situé au bout du baril de l'ignition. Celui-ci transmet des informations à l'ordinateur du véhicule pour l'informer que le chauffeur a bel et bien utilisé la bonne clé. Par contre, si le lecteur se brise (problème causé par le froid), le lecteur envoie un signal semblable à un vol à l'ordinateur de celui-ci. Le véhicule engage ses fonctions d'antivol qui consistent à modifier la séquence d'allumage, ce qui augmente la résistance du moteur à vouloir tourner et du fait même, l'empêche de démarrer.

Solution: *changer le lecteur situé au bout de l'ignition.*

Numéro de pièce : 10393423 exclusif à Saturn pour environ 60\$;
